# GARANTIEKARTE

T54KYE81J00365416

## KAROSSERIE-UNTERSUCHUNGSNACHWEISE

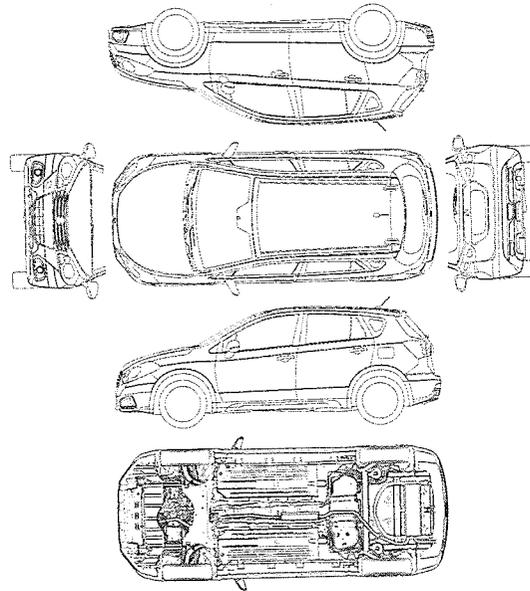
### 1. Karosserie-Kontrolle

Fahrzeug in Ordnung:  ja  nein

Vorhandene Karosserieschäden, insbesondere  
Unfallschäden, nach SUZUKI-Richtlinien behoben:  ja  nein

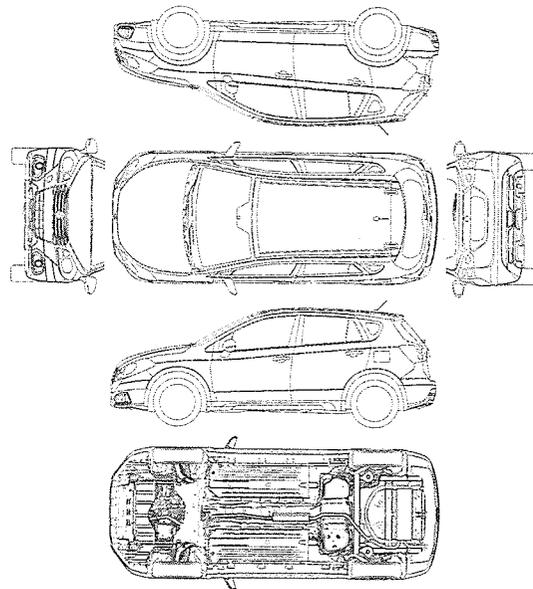
## 2. Karosserie-Kontrolle

Fahrzeug in Ordnung:

ja  nein

Unfallschäden, nach SUZUKI-Richtlinien behoben:  ja  nein

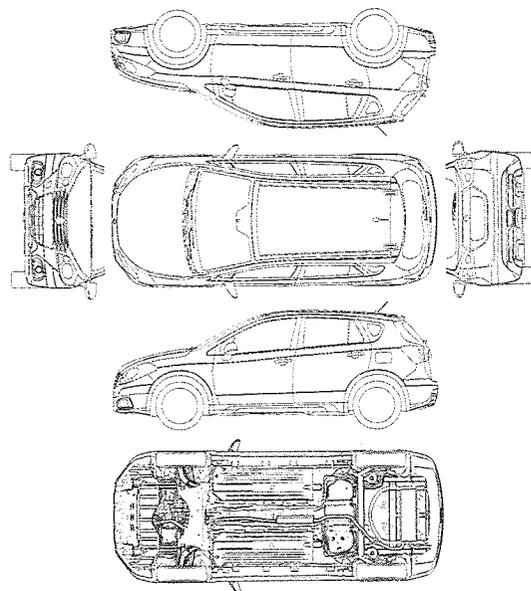
### 3. Karosserie-Kontrolle

Fahrzeug in Ordnung:  ja  nein

Vorhandene Karosserieschäden, insbesondere Unfallschäden, nach SUZUKI-Richtlinien behoben:  ja  nein

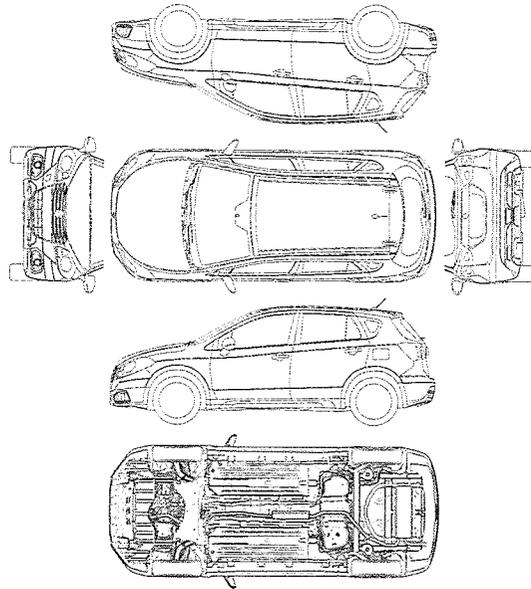
## 4. Karosserie-Kontrolle

Fahrzeug in Ordnung:

ja  nein

Unfallschäden, nach SUZUKI-Richtlinien behoben:  ja  nein

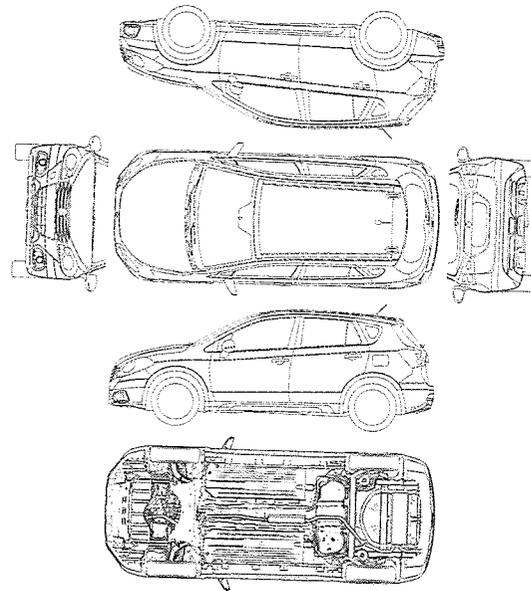
### 5. Karosserie-Kontrolle

Fahrzeug in Ordnung:  ja  nein

Vorhandene Karosserieschäden, insbesondere Unfallschäden, nach SUZUKI-Richtlinien behoben:  ja  nein

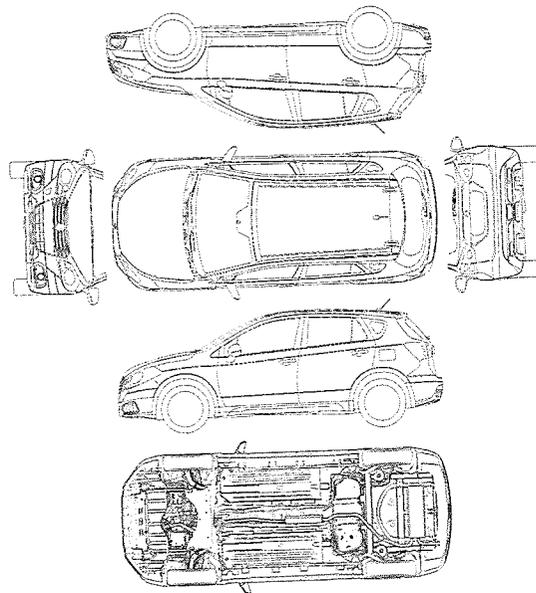
### 7. Karosserie-Kontrolle

Fahrzeug in Ordnung:  ja  nein

Vorhandene Karosserieschäden, insbesondere Unfallschäden, nach SUZUKI-Richtlinien behoben:  ja  nein
