GARANTIEKARTE

Vitara 1.6 DDIS Comfort+

KAROSSERIE-UNTERSUCHUNGSNACHWEISE

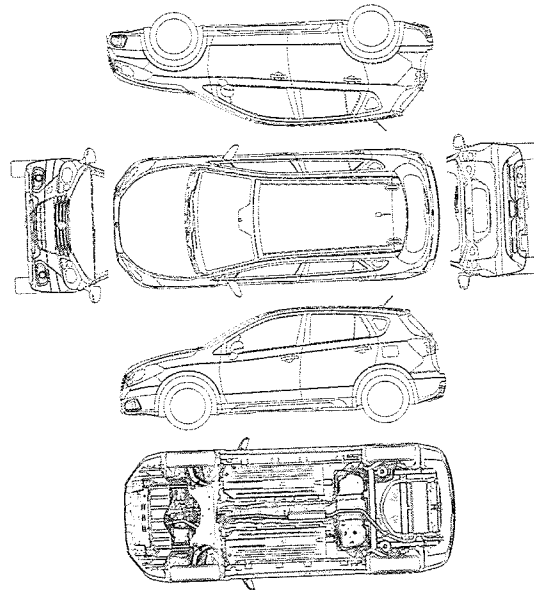
1. Karosserie-Kontrolle

| <input type="radio"/> Steinschlag | <input checked="" type="radio"/> Delle/Beule |
| <input type="triangle"/> Kratzer | <input checked="" type="triangle"/> Karosserieschaden |
| <input type="checkbox"/> Lackschaden | <input checked="" type="checkbox"/> Unterbodenkonservierung |

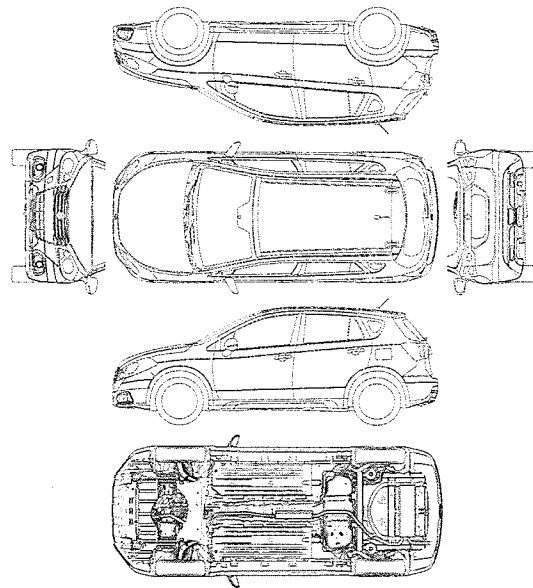
2. Karosserie-Kontrolle

| <input type="radio"/> Steinschlag | <input checked="" type="radio"/> Delle/Beule |
