Πληροφορίες για την Κατάσταση του οχήματος

Αρ. Κυκλοφορίας	IPP 6775	Ημερομηνία	27/12/2018
Αρ. Πλαισίου	2332111		
Μάρκα	VOLVO		
Περιγραφή Οχήματος	S60		
EZ	ΓΚΡΙ

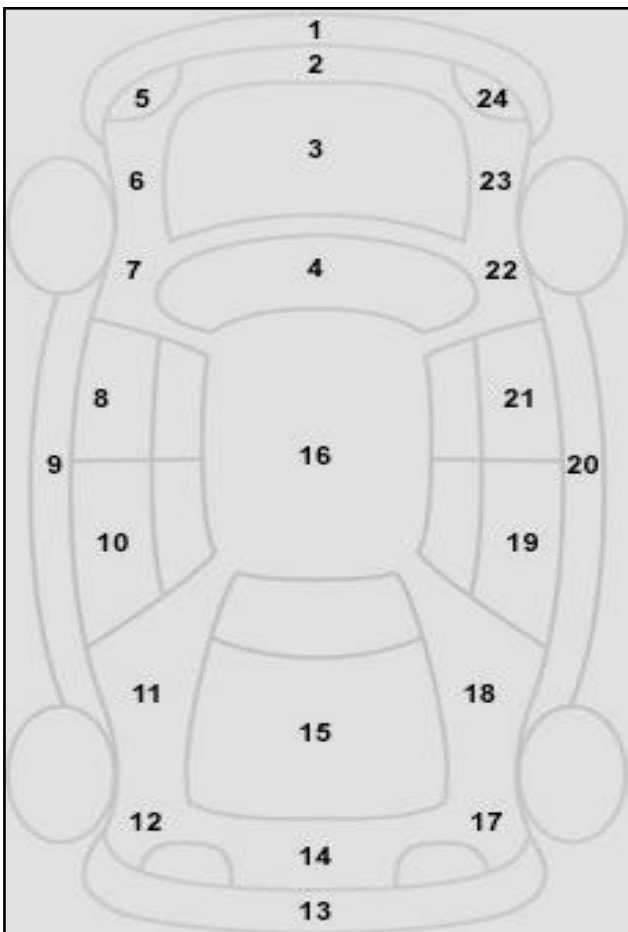
α/α	Σημάδια από πέτοες	Αμυχή	Βαθούλωμα	Σπάσιμο	ΒΑΜΕΝΟ
1					V
2					
3					V
4					
5					
6		V			V
7					
8					V
9					
10					V
11					
12					V
13					V
14					
15					V
16					V
17			V		V
18					
19					V
20					
21			V		V
22					
23					V
24					
25					
26					
27
