GARANTIEKARTE

Vitara 1.6 DDIS Comfort+

KAROSSERIE-UNTERSUCHUNGSNACHWEISE

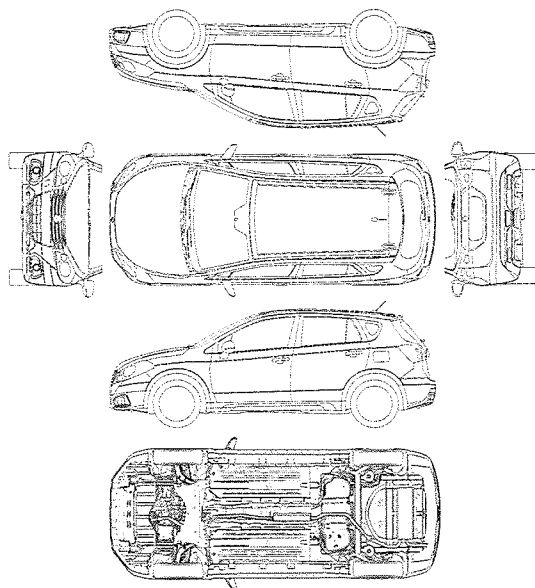
3. Karosserie-Kontrolle

21.12.21

Fahrzeug in Ordnung:

ja nein

Vorhandene Karosserieschäden, insbesondere

Unfallschäden, nach SUZUKI-Richtlinien behoben: ja nein

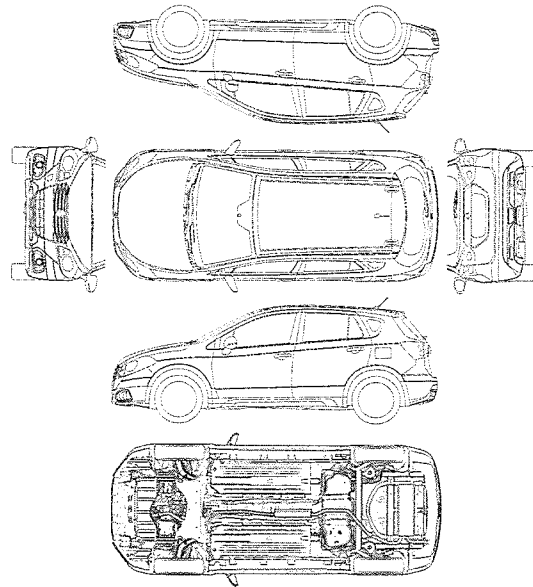
4. Karosserie-Kontrolle

23.11.27

Fahrzeug in Ordnung:

ja nein

Vorhandene Karosserieschäden, insbesondere

Unfallschäden, nach SUZUKI-Richtlinien behoben: ja nein
